**DISEÑO DE LAS OBRAS DE PROTECCION DE LOS RIOS LILI, MELENDEZ Y  
CAÑAVERALEJO  
(CALI)**

**PRIMER INFORME: ESTUDIO DE IDENTIFICACION DE IMPACTOS SOBRE LA  
POBLACION ASENTADA EN LA ZONA, Y EL PLAN DE MITIGACION PREVISTO**

CALI, OCTUBRE DE 1997

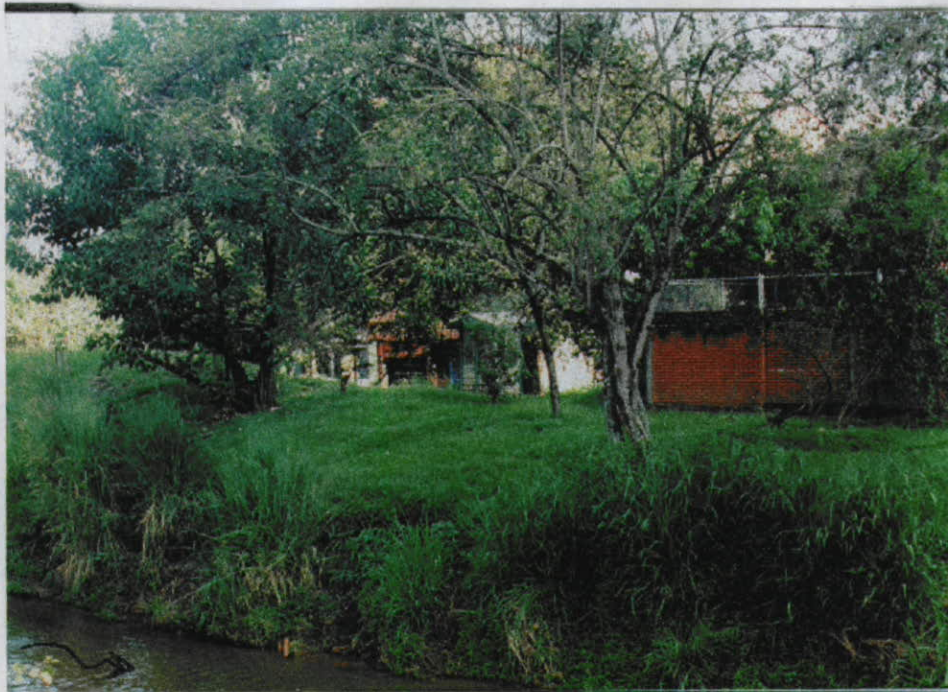
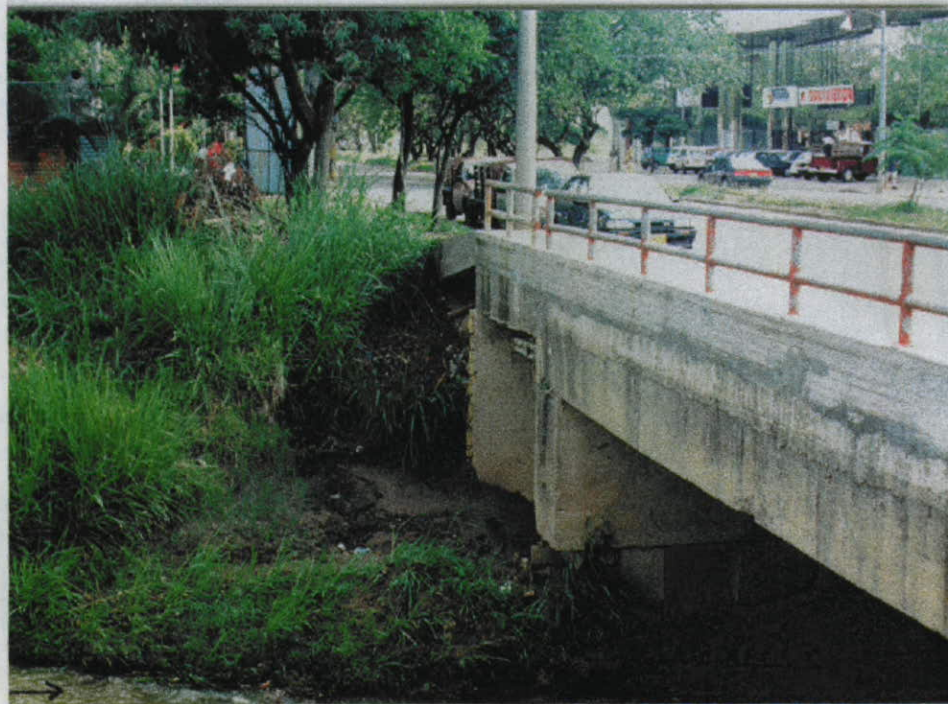
Los desbordamientos descritos han producido severas inundaciones, principalmente en la carrera 102 con calle 15, lugar en el que por condiciones topográficas el agua alcanzó hasta 3 metros de altura. La creciente obviamente arrastró vegetación y mucho lodo, los cuales, conjuntamente con el agua ingresaron a las viviendas, dañando no solo los muebles y enseres que allí se encontraban, sino las edificaciones como tal y su infraestructura.

**FOTOS 1 Y 2:**  
Río Lili-Avenida Cañasgordas/Carrera 102-Barrio Ciudad Jardín  
Margen izquierda: Zona verde, CAI de la Policia, puente y viviendas a proteger.

Se proveerá al cauce de su sección de diseño, mediante la recava del fondo y los taludes en los tramos identificados en el estudio.

Se conformarán diques con relleno de material compactado con las secciones y taludes apropiados, que respeten las bermas y franjas de protección y mantenimiento, y tengan el bordo libre para contingencias y materiales sólidos de arrastre.

En los sectores en los que el cuerpo del dique ocupe un espacio mayor del disponible, o se requiera cumplir una función adicional a la de control de inundaciones, como de contención o de fijación de orilla, se harán muros preferiblemente de concreto reforzado.

En los puntos donde se concluya la necesidad de eliminar un puente para albergar una cierta frecuencia de diseño, se darán soluciones de contingencia y mitigación; como hacer un cierre con diques y muretes a su alrededor para evitar desbordamientos, generando una cabeza hidráulica suficiente para pasar el agua a presión por el orificio disponible.

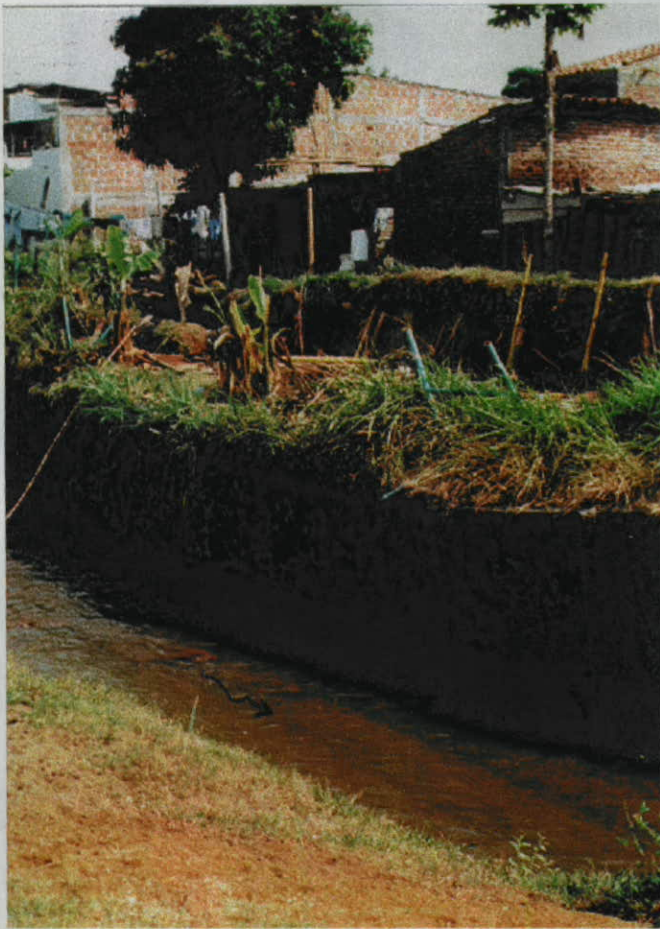
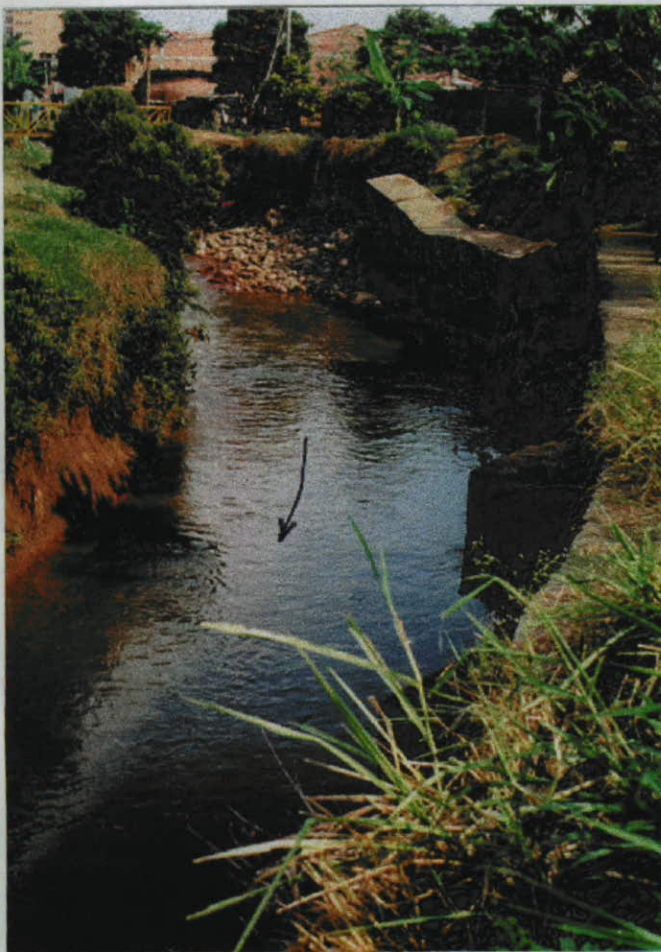
**FOTOS 3 Y 4:**

En el Barrio Valle del Lili los desbordamientos produjeron arrastre y pérdida de muebles y enseres, inundación con lodos y agua de sectores bajos y de viviendas enteras que tuvieron que ser evacuadas.

Río Lili-Barrio Valle del Lili

Margen izquierda: Muros antiguos a demoler, berma existente y viviendas a proteger.

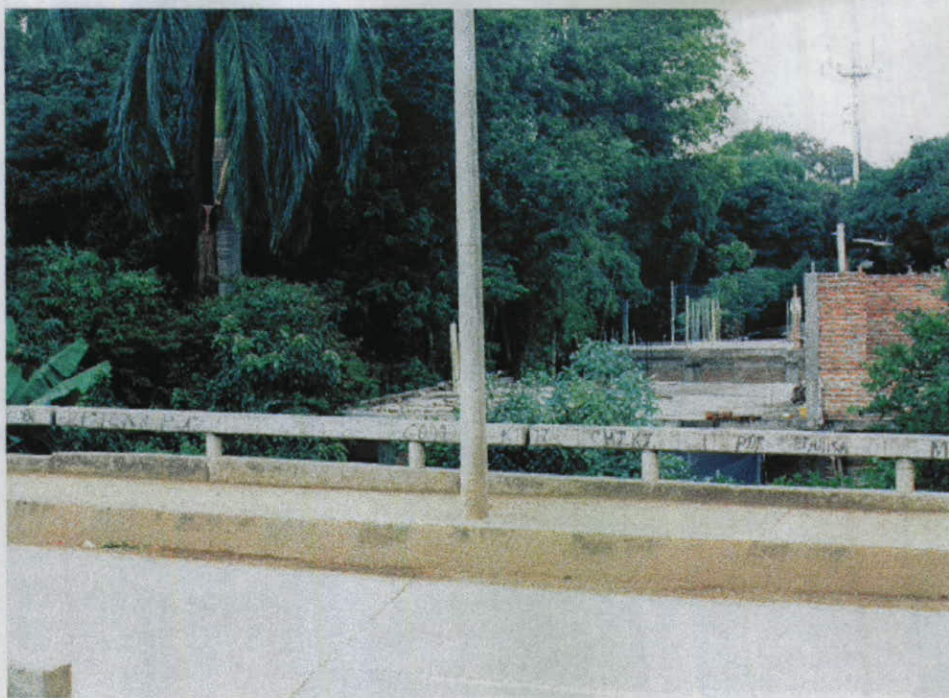
**FOTOS 5 Y 6:**

Los desbordamientos presentados en los sectores ya descritos en el estudio han estado acompañados de vegetación, lodo, y piedras, las cuales han ingresado a las viviendas arrastrando muebles y enseres y depositándose en muchos de los sectores bajos. El vivero de la calle 5 con la margen derecha del cauce ha sufrido varias arremetidas de agua y lodo, con muchos daños.

**Río Melendez - Barrios La Playa y las Vegas**

Vista desde el puente de la Calle 5 a aguas abajo, obsérvense las viviendas del barrio La Playa a la derecha (foto 5 arriba).

Para La Playa y Las Vegas son válidas las soluciones explicadas para el río Lili. En cuanto al puente peatonal de la ciclovía, éste se subirá respetando el puente de estructura metálica existente, desmontándolo y volviendo a montarlo sobre nuevos estribos que estén elevados unos dos metros de los actuales. Esto obliga a realizar unos rellenos para que las aproximaciones al puente funcionen como rampas con pendientes permisibles.

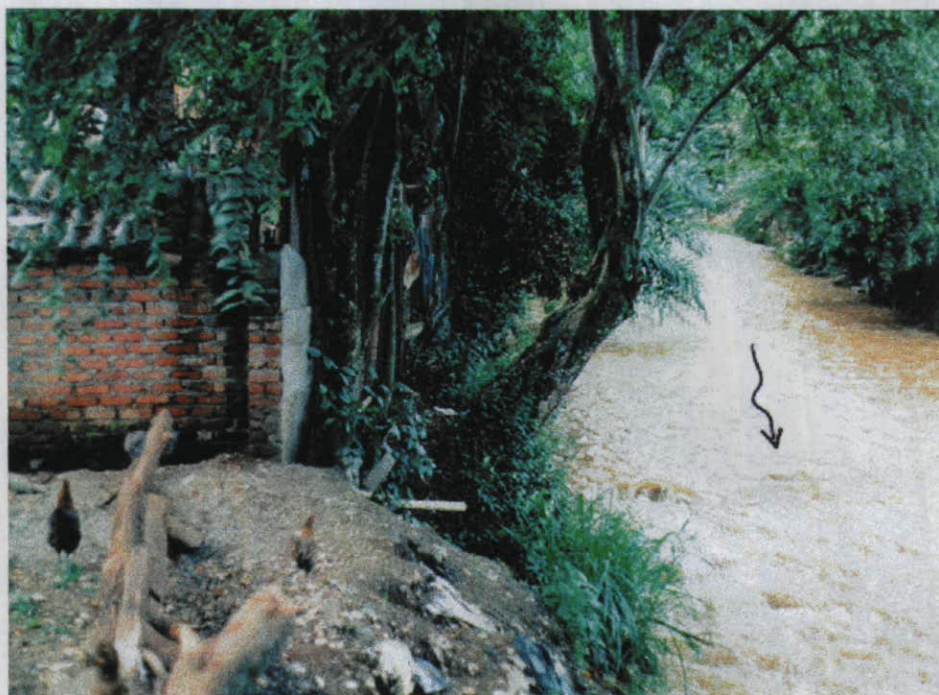
En la foto 6 (abajo) hacia aguas arriba, a la izquierda La Playa y a la derecha Las Vegas.

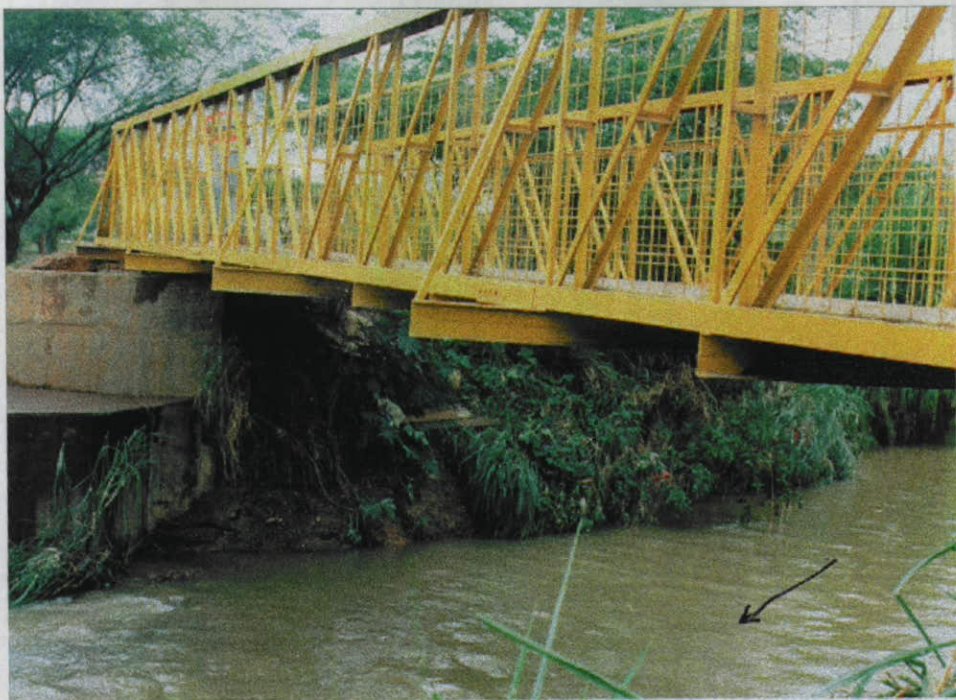
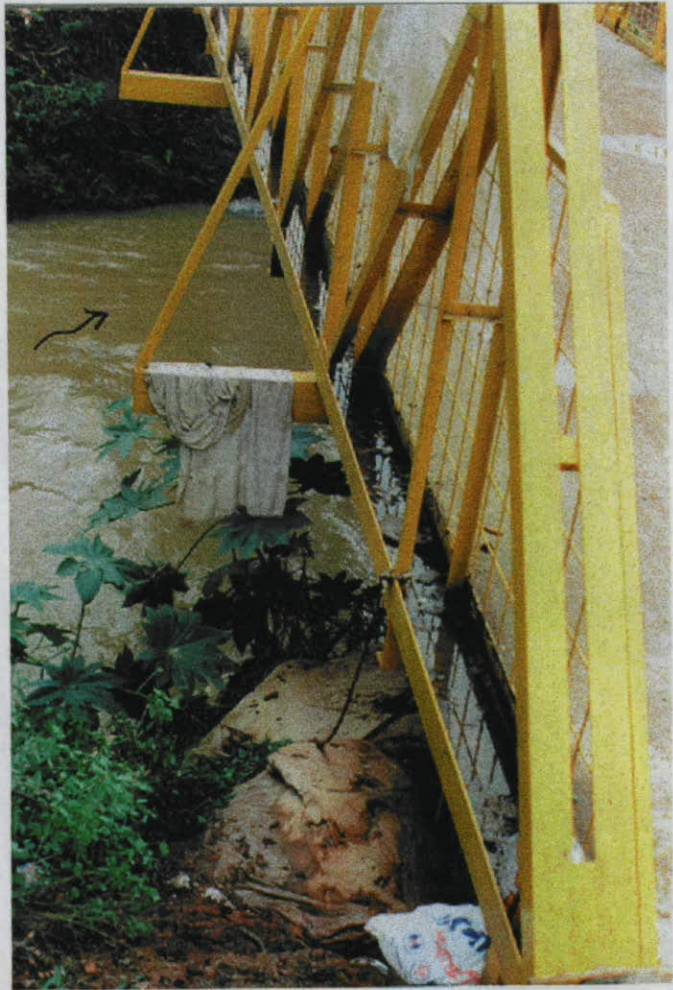
En el sector de la calle 25 entre carreras 80 y 83, se han presentado represamientos en los puentes de la vía y de la ciclovia, a causa de tales

crecientes. Estos eventos producen palizadas en tales puentes, y propician desbordamientos que afectan los sectores aledaños, especialmente el Barrio El Ingenio III.

**FOTOS 7 Y 8:**  
Río Melendez - Barrio El Ingenio  
Puente peatonal de la ciclovia a elevar.

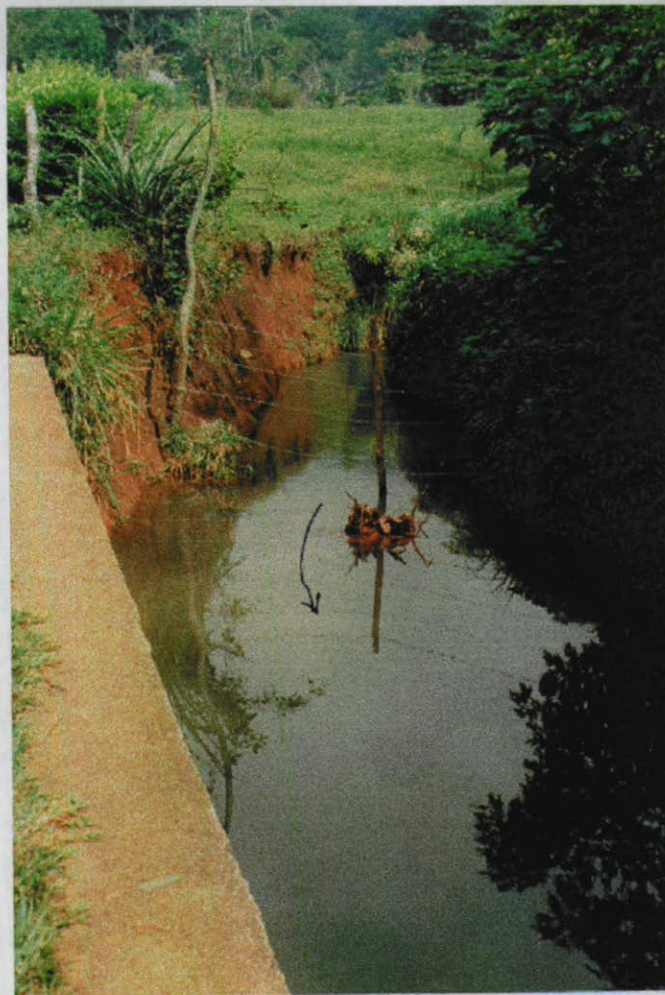
**FOTOS 9 Y10:**

Específicamente, en el cruce de La Sirena, y hacia aguas arriba por la Q. Cañaveralejo, se han registrado desbordamientos en la margen derecha, y movimiento del cauce propiciando desestabilizaciones en los taludes de ambas márgenes, especialmente donde hay vías vehiculares, las que, aunque en afirmado (no pavimentadas) son de mucha importancia en la zona.

Río Cañaveralejo-Barrio La Sirena

Margen derecha vista aguas arriba (Foto 9 arriba).

Se definirán recomendaciones a seguir para eliminar las obstrucciones en los tres puentes existentes, y se detectarán otros puntos débiles en cuanto a desbordamientos y movimientos de cauce, y sobrecargas inducidas por las vías adyacentes. Se recomendará igualmente tomar acciones legales contra quienes estén afectando ambientalmente la cuenca.

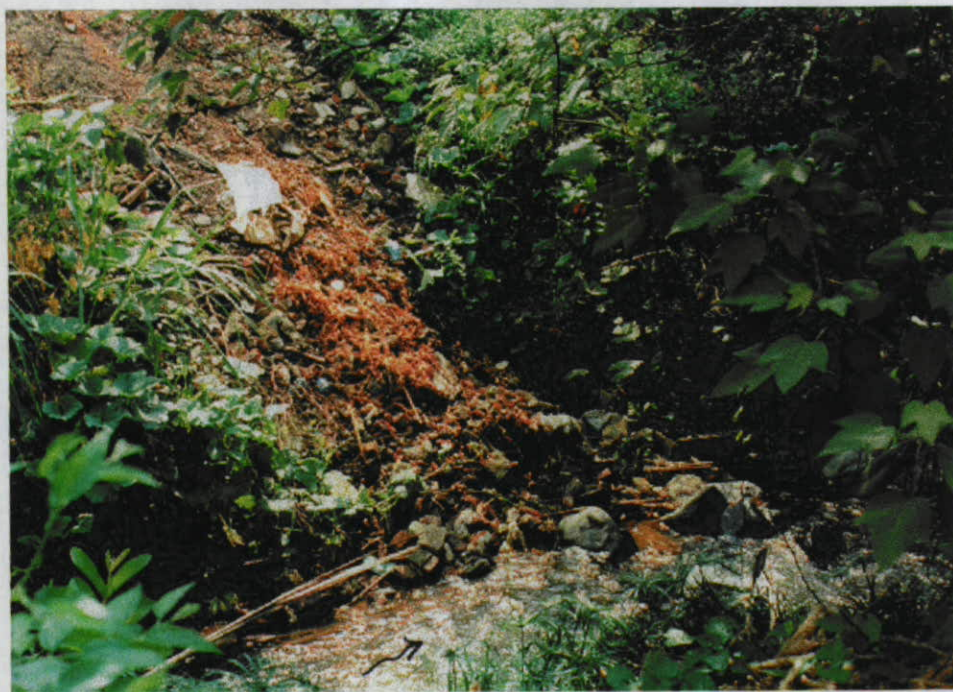
Margen izquierda vista aguas abajo (Foto 10 abajo).
