ALCALDÍA DE
SANTIAGO DE CALI
SECRETARÍA DE CULTURA

Asunto: Informe de intervención sin licencia en predio ubicado en el barrio San Cayetano.

Dirección: Carrera 12 # 20este - 27 Barrio: San Cayetano Comuna: 03

| <p>ALCALDÍA DE SANTIAGO DE CALI CONVIVENCIA Y SEGURIDAD CONTROL Y MANTENIMIENTO DEL ORDEN PÚBLICO</p> | <p>SISTEMAS DE GESTIÓN Y CONTROL INTEGRADOS (SISTEDA, SGC y MECI)</p> <p>REGISTRO DE VISITAS A BIENES DE INTERÉS CULTURAL EN ACTIVIDAD CONSTRUCTIVA</p> | MMCS03.02.03.18.P14.F01 | |

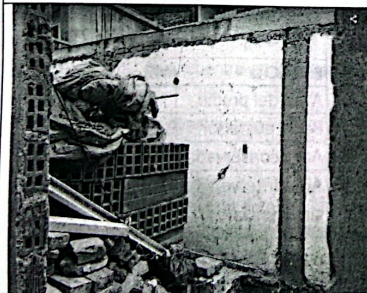
Imagen 3. General del predio, se evidencia obra activa y materiales de construcción, fuente propia.

Al momento de la visita se identificó una intervención activa, correspondiente a reforzamiento estructural porque se observan formaleas y excavaciones para la fundición de columnas, vigas y zapatas (imagen 3,7 y 8). Demolición, ya que se encuentran escombros correspondientes a muros y cubierta en el andén del predio (imagen 2) y Reconstrucción ya que se encuentran obras dirigidas a rehacer total o parcialmente la

estructura espacial y formal del inmueble, con base en datos obtenidos a partir de la misma construcción o de documentos gráficos (imagen 3,4,5,6,7 y 8).

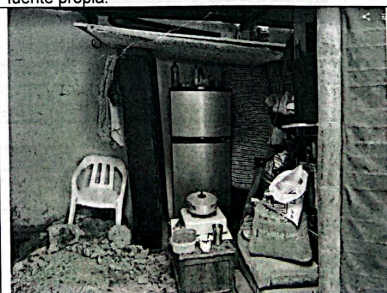
Imagen 4. General del predio, campamento.

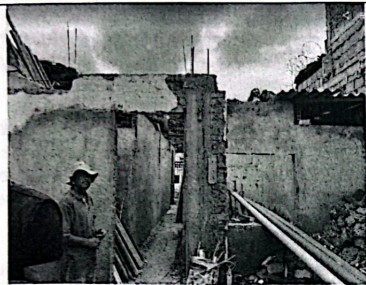
Imagen 5. General del predio, se evidencia obra activa, trabajador y materiales de construcción, fuente propia.

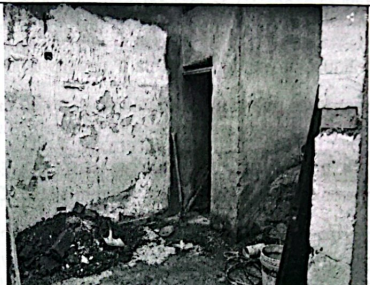
Imagen 6. General del predio, se evidencia materiales, fuente propia.

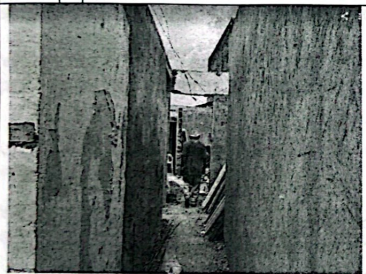
Imagen 7. General del predio, se evidencia materiales, demolición de la cubierta, fuente propia.

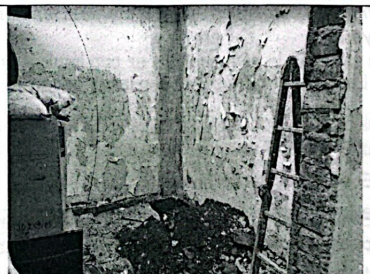
Imagen 8. General del predio, se excavación para reforzamiento, fuente propia.
