ESTUDIO TÉCNICO DE SOPORTE PARA LA ADOPCIÓN DE MEDIDAS DE GESTIÓN DE TRÁFICO COMUNA 2 DE SANTIAGO DE CALI

2019-02-COMUNA_02

El presente informe contiene las actividades efectuadas por el grupo de Movilidad Sostenible ajustadas al plan de acción de la Subsecretaría, en el mes de febrero de 2019. Periodo en el cual se estudiaron la comuna 2

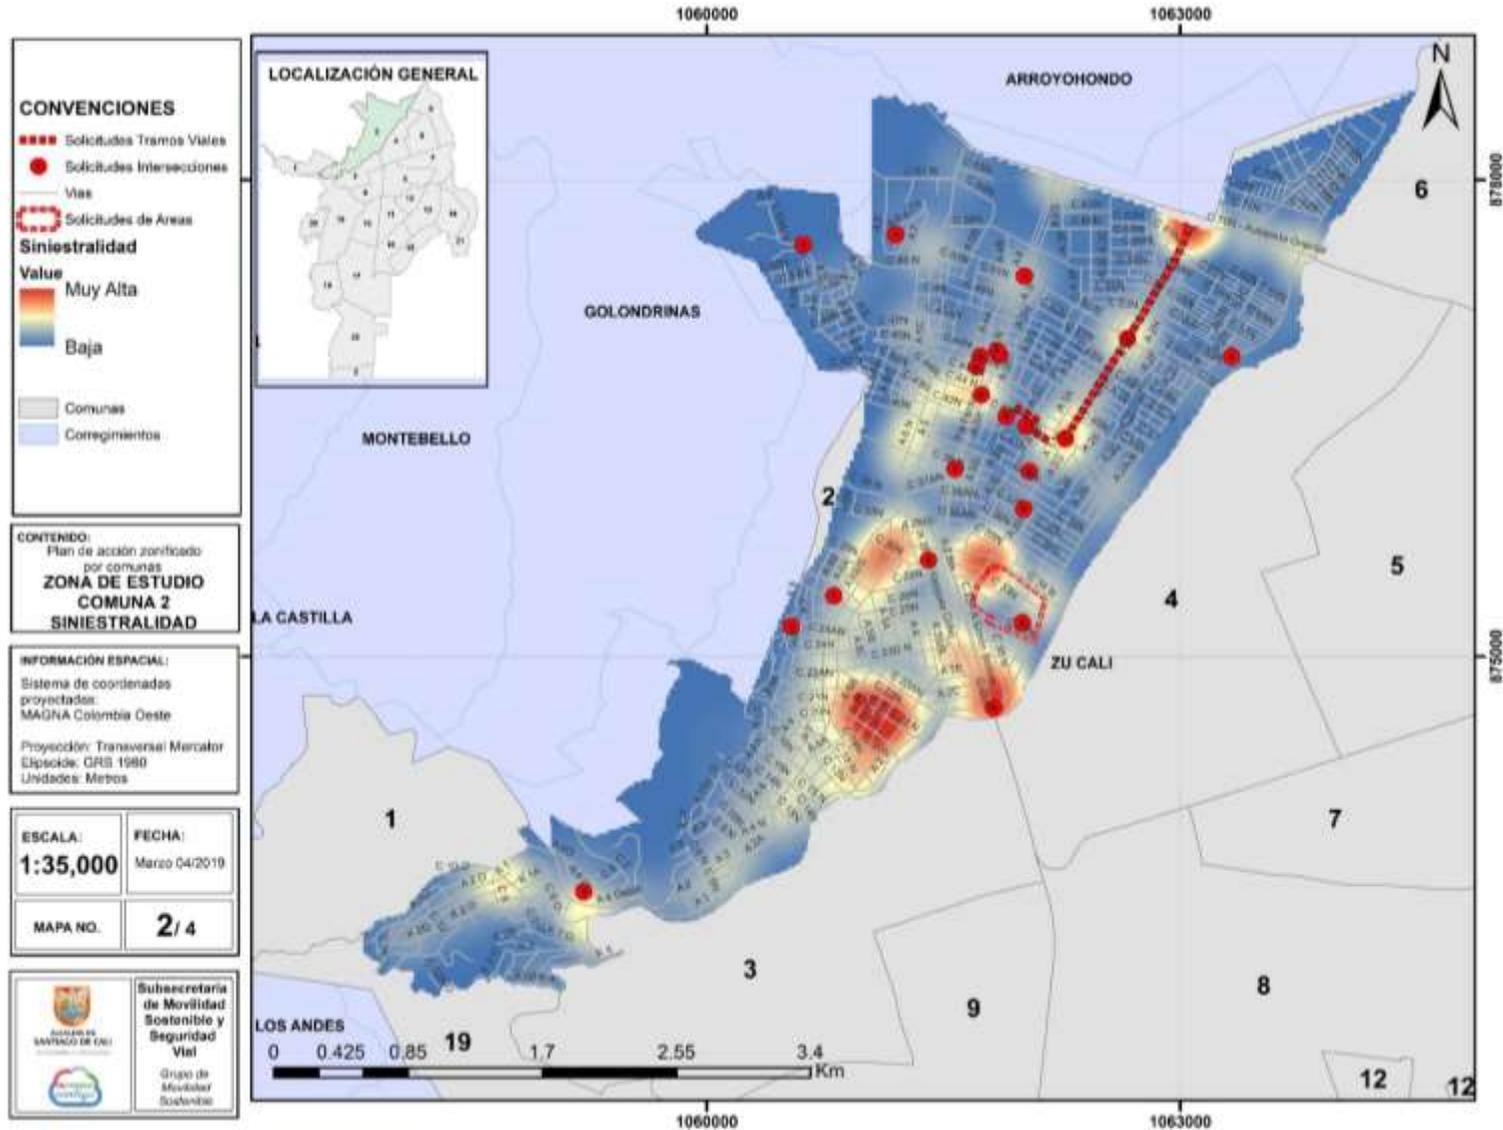
Mapa 1. Zonas críticas de siniestralidad con lesionados por eventos de tránsito en la comuna 2 de Santiago de Cali.

El mapa 2, se denomina mapa de calor, en este se representa mediante un rango de colores la siniestralidad de la comuna 2. Las zonas críticas o de siniestralidad alta se simbolizan con color rojo, mientras que las zonas de siniestralidad baja o no reportada se plasma con color azul. Los datos localizados en este mapa provienen de la plataforma ALAT, procesados en el Observatorio de Movilidad Sostenible y Seguridad Vial, adjunto a esta dependencia.

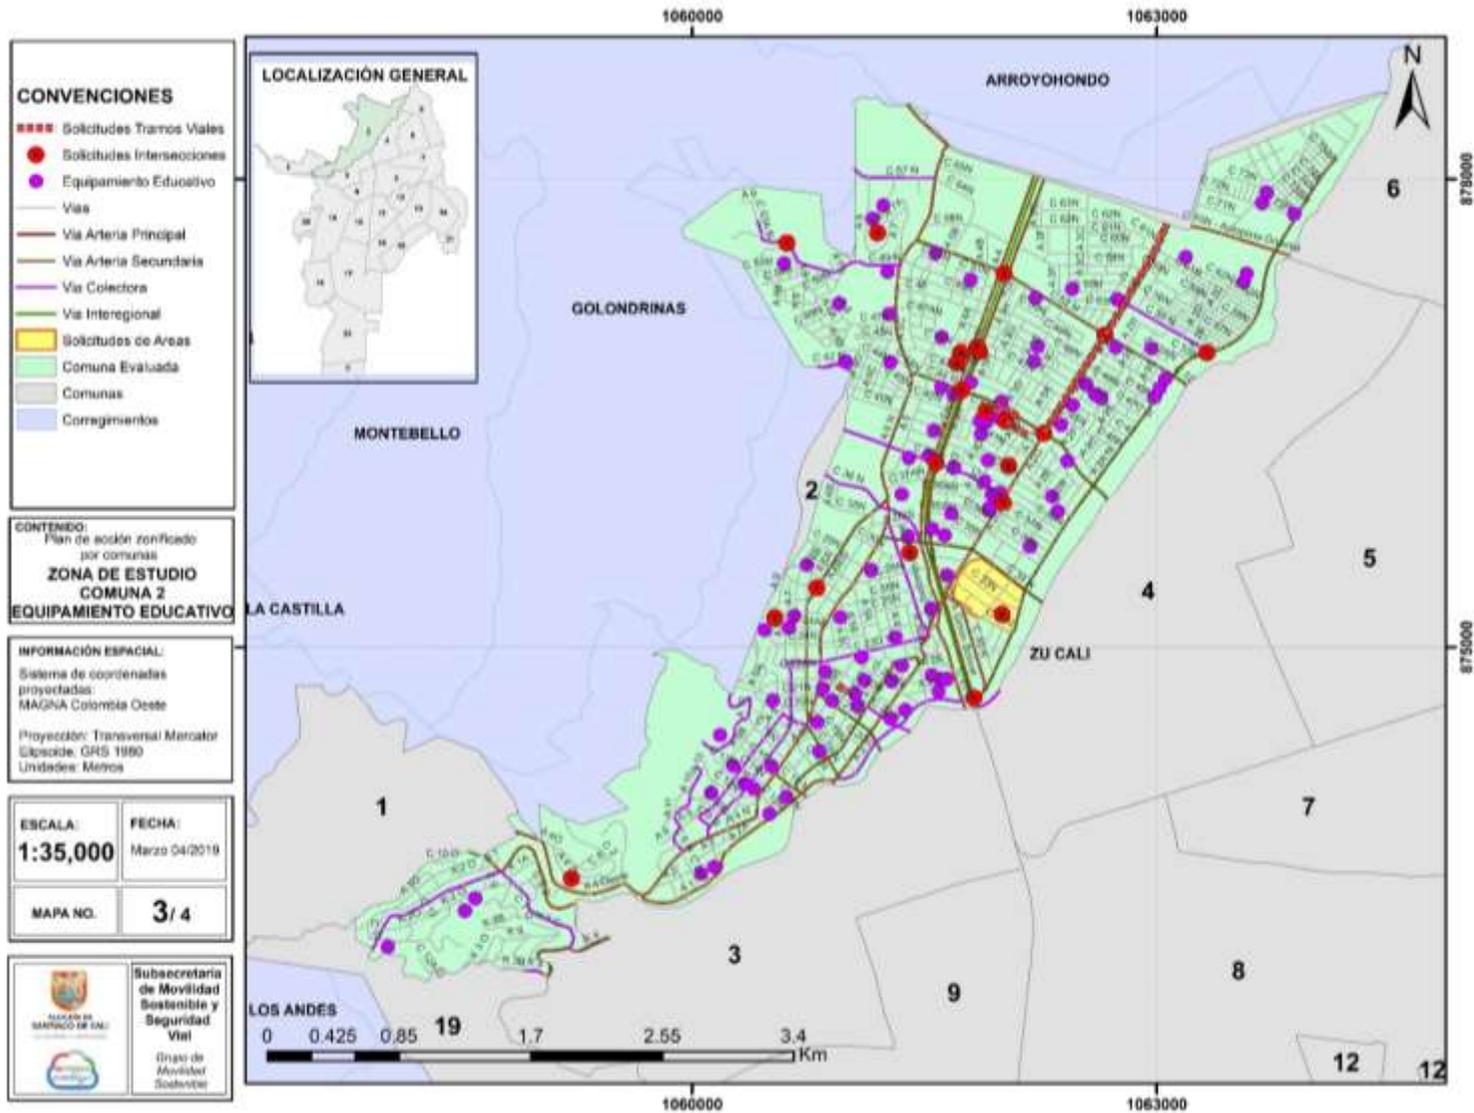
Mapa 2. Instituciones educativas presentes en la comuna 2 de Santiago de Cali.

En el mapa 3, se representa la ubicación de instituciones educativas en la comuna 2, mediante puntos de color magenta. Se muestra la localización de estos sitios dado que esta dependencia se inclina por fomentar condiciones de seguridad vial óptimas para la población estudiantil de la ciudad, por esta razón es uno de los criterios de mayor trascendencia para priorizar una intervención. Los datos de localización de equipamiento educativo se obtienen del Acuerdo 0373 de 2014 "POR MEDIO DEL CUAL SE ADOPTA LA REVISIÓN ORDINARIA DE CONTENIDO DE LARGO PLAZO DEL PLAN DE ORDENAMIENTO TERRITORIAL DEL MUNICIPIO DE SANTIAGO DE CALI".

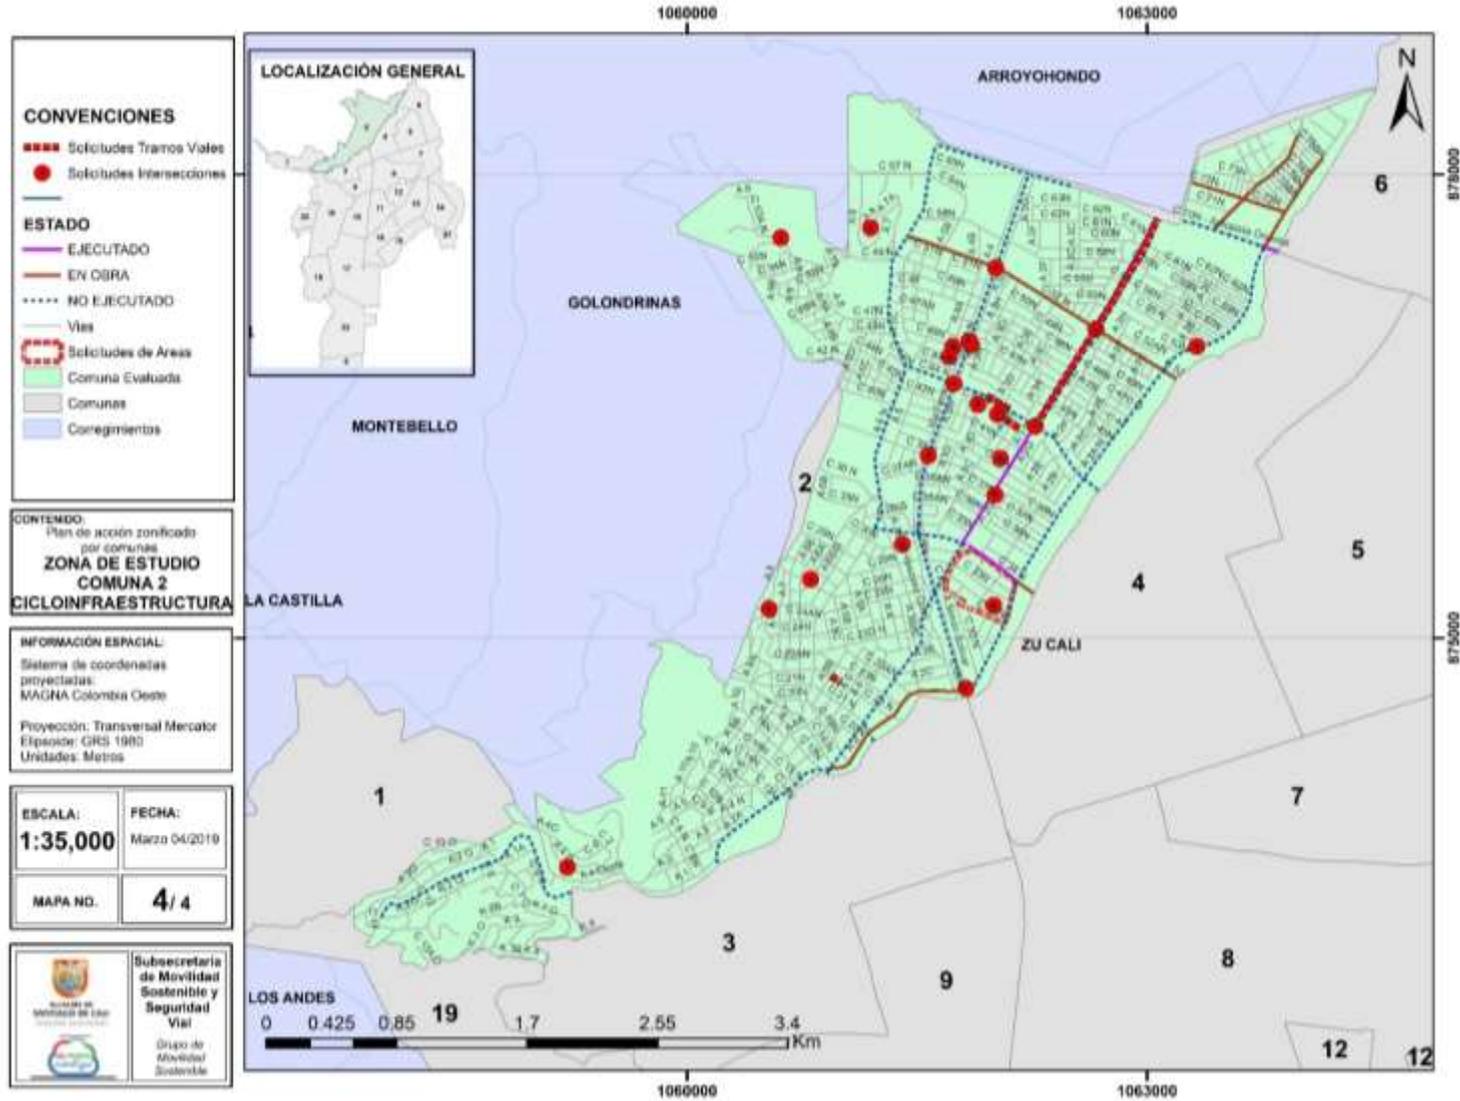
Mapa 3. Ciclo-infraestructura en la comuna 2 de Santiago de Cali.

En el mapa 4 se representa la localización y el estado de la ciclo-infraestructura de la comuna 2 mediante líneas de diferentes colores (líneas punteadas de color azul para ciclo-infraestructura no ejecutada, líneas naranjas para ciclo-infraestructura en obra, líneas magenta para ciclo-infraestructura ejecutada). La presencia de ciclo-infraestructura es otro criterio relevante para priorizar una intervención, dado el interés de esta dependencia por fomentar la movilidad sostenible en la ciudad. Los datos del estado y ubicación de la ciclo-infraestructura derivan del POT 2014, actualizados por el grupo de Movilidad en Bicicleta, adjunto a este despacho.

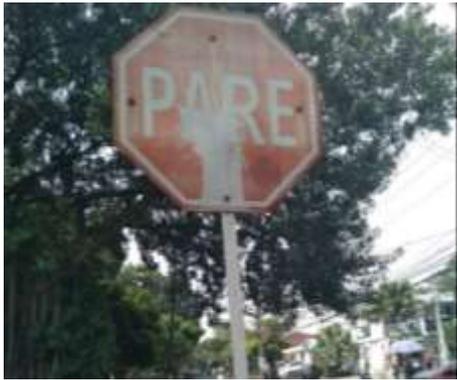
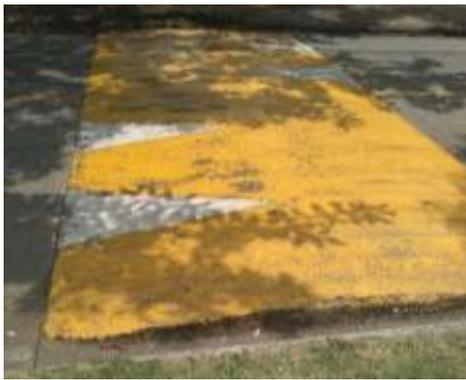
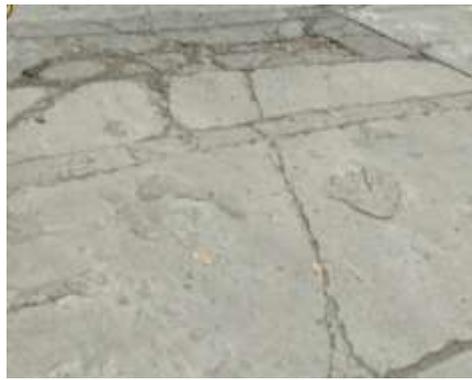
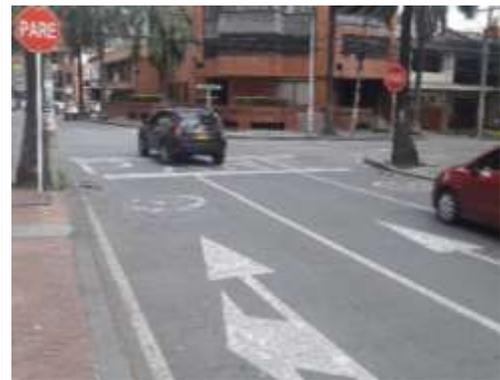
Señales verticales en mal estado Avenida 4 con calle 47	Reductores de velocidad reglamentarios en buen estado Calle 55 entre avenidas 2 y 3 norte	Daños en el pavimento Calle 55 entre avenidas 2 y 3 norte	Señalización en buen estado Avenida 5 norte con calle 22

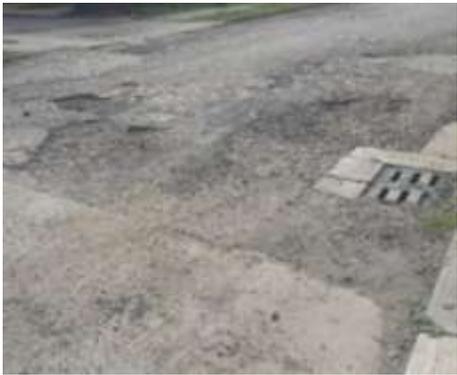
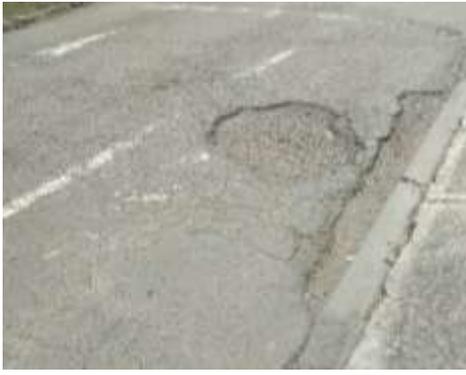
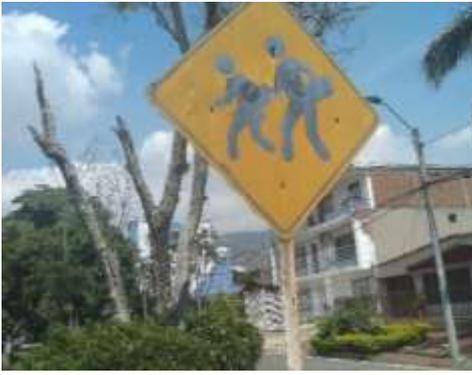
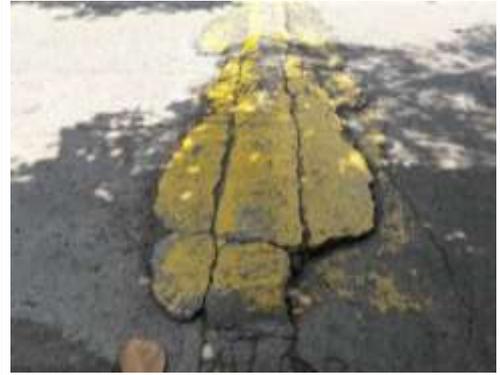
Daños en el pavimento Calle 33A entre avenidas 2 y 2E norte	Daños en el pavimento Avenida 3 F entrecalle 43 y 42	Señalización vertical en mal estado Calle 43 con avenida 3F norte	Reductores de velocidad no reglamentarios en mal estado Calle 33 entre avenidas 2 y 2E norte

- Demolición de reductores de velocidad no reglamentarios.
- Construcción de nuevos reductores de velocidad con las especificaciones técnicas establecidas por INVIAS en el Manual de señalización de 2015.
- Reparación de pavimento flexible (asfáltico) por presencia de baches y fallas por fatiga.

- Reparación de pavimento rígido por presencia de grietas, daños en juntas, deterioro superficial y baches.
- Construcción de pasos pompeyanos.
- Construcción pasos peatonales a desnivel (puente peatonal).

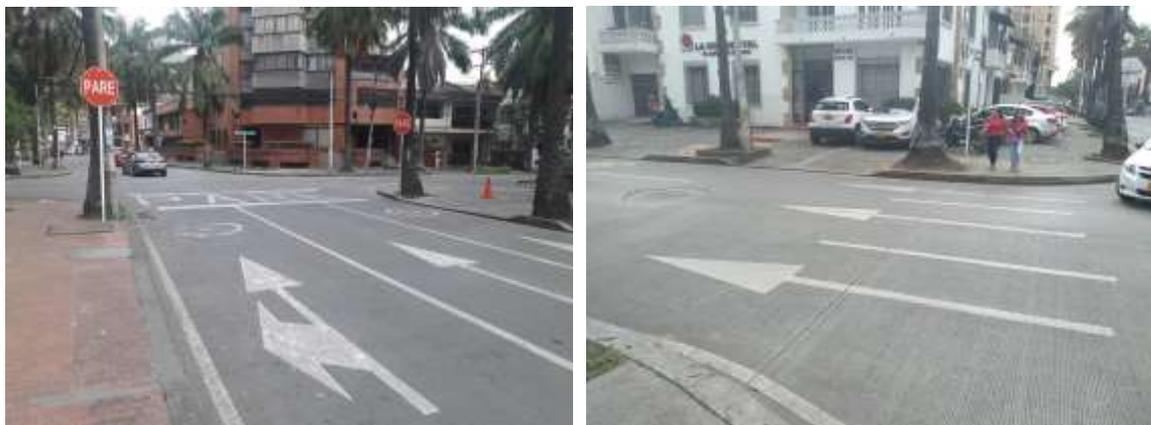
Figura 1. Calle 22 entre avenidas 5B y 5A.

Calle 22 entre avenidas 5B y 5A, en este punto se evidenció que la señalización estaba en buen estado y no requería intervención en el corto plazo (figura 1).

Sin embargo, se realizó el diseño en la Avenida 5 norte con calle 22 norte mediante el plano N°1003620190626 para completar la señalización de la zona y atendiendo los índices de siniestralidad.

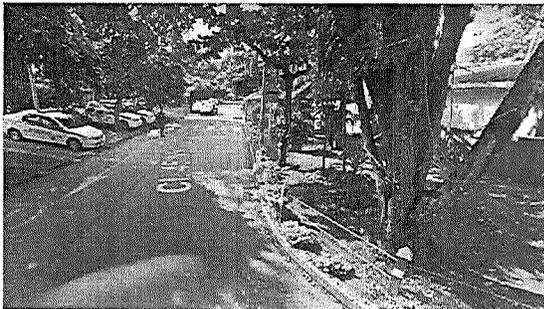
Figura 1. Situación del predio sobre la calle 45 norte

De acuerdo con las funciones propias definidas para la Subdirección de Planificación del Territorio, contenidas en el decreto extraordinario N°411.0.20.0516 de 2016, se solicita de manera respetuosa informar a esta dependencia cual es el límite de la zona de antejardín que pertenece a la Dirección de Protección y Servicios Especiales Seccional Cali, localizada en la calle 45 norte No.4A-2, barrio La Flora, comuna 2; así como el área que corresponde a andén, y emitir concepto si las extensiones actuales cumplen con el Acuerdo 0373 de 2014, artículo 267 Normas Aplicables a los Antejardines. Seguidamente, se muestra en la figura 1 y 2 la situación actual del predio, antejardín y ausencia de andén tanto en la calle 45 norte como en la avenida 4b norte.
