CONTRALORÍA GENERAL DE SANTIAGO DE CALI

DIRECCIÓN TÉCNICA ANTE RECURSOS NATURALES Y ASEO

**INFORME FINAL
AUDITORÍA ESPECIAL A LAS CONCESIONES DE AGUA Y
COMPENSACIONES ARBÓREAS OTORGADAS POR EL DAGMA**

Santiago de Cali, marzo 24 de 2017

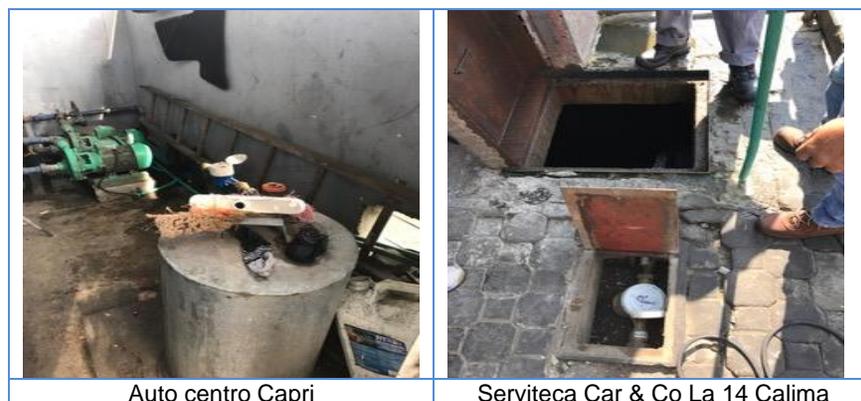
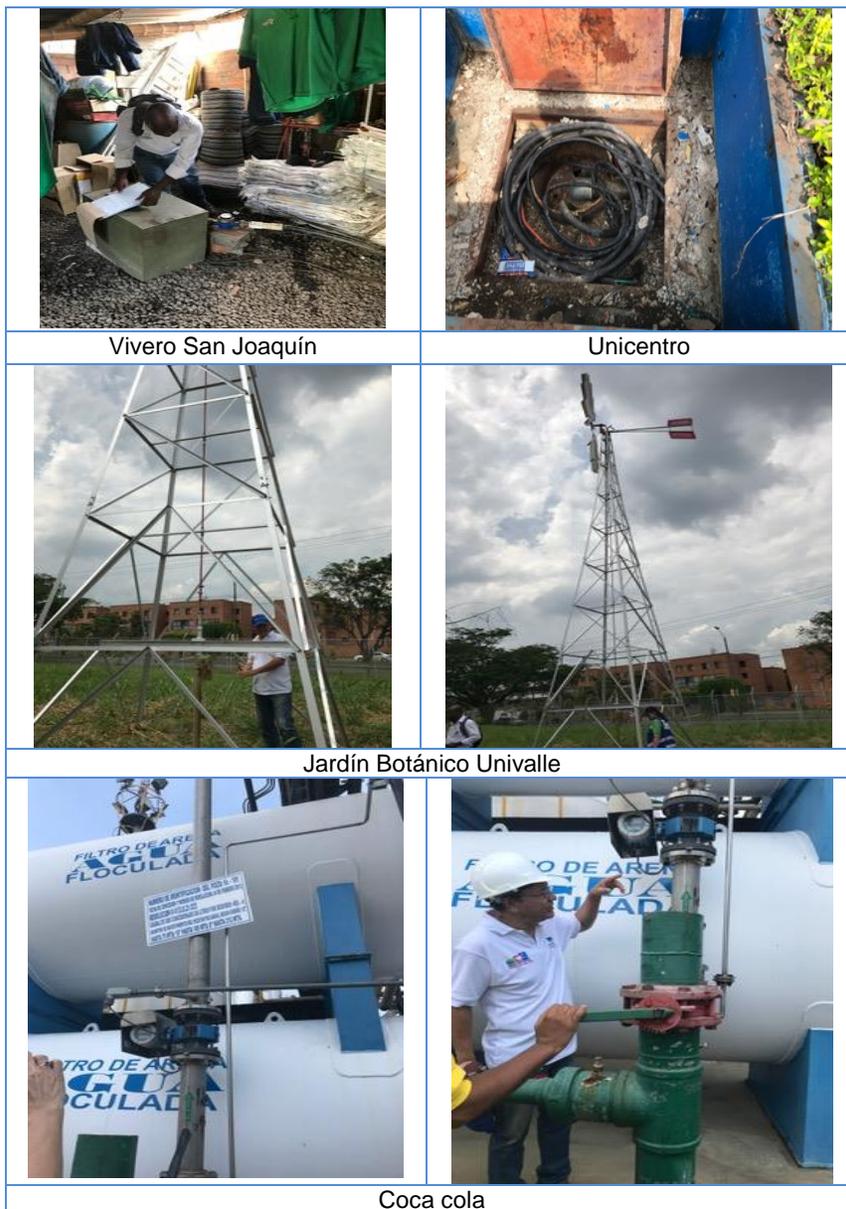
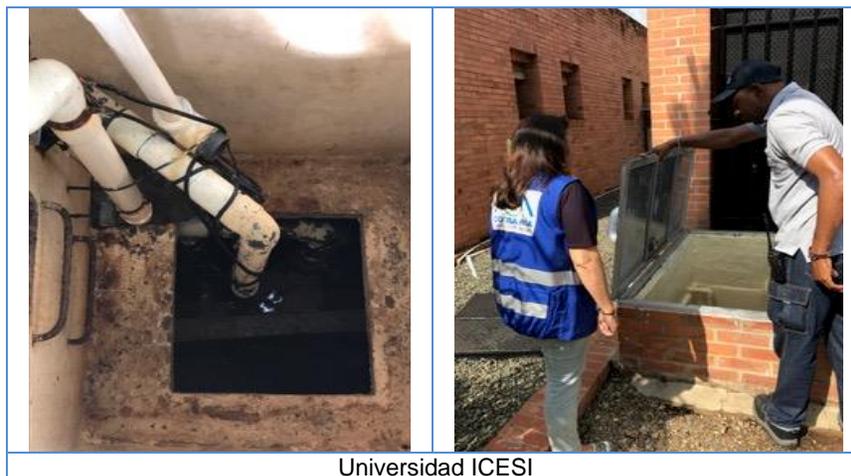
Se realizaron visitas a las diferentes concesiones contenidas en la muestra, donde se pueden evidenciar el estado de los pozos, como se refleja en el siguiente registro fotográfico de visitas a concesiones otorgadas:

Como resultado de las visitas realizadas por el equipo auditor a los pozos determinados en la muestra, se pudo evidenciar que no se cumple con las condiciones de seguridad de los mismos por contaminación externa y control al sistema del vertimiento hacia el alcantarillado de las aguas usadas; los contadores instalados no permiten constatar el caudal autorizado por la Autoridad Ambiental, se encontraron pozos sin uso que no registran actividades de seguimiento y control por parte de la Autoridad Ambiental o el concesionario responsable.

Las deficiencias anteriormente mencionadas se originan en la falta de seguimiento y control, con el fin de verificar el cumplimiento de las obligaciones del concesionario, lo que puede poner en riesgo el recurso hídrico por agotamiento, contaminación y utilización indebida.
