CONTRALORÍA GENERAL DE SANTIAGO DE CALI

**AGEI EXPRES FRANJAS FORESTALES Y VERTIMIENTOS, VIGENCIAS 2015 -
2017**

INFORME FINAL

SANTIAGO DE CALI, 28 DE JULIO DE 2017

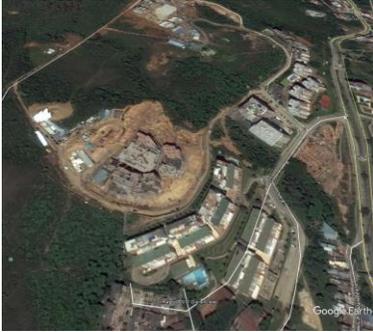
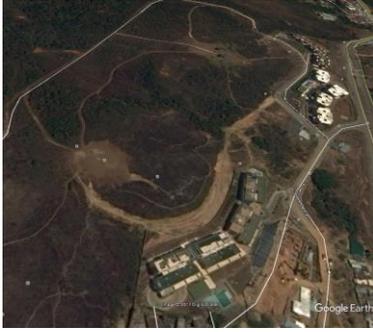
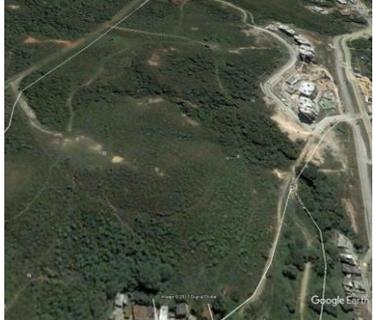
Anexo No. 1 Proyecto Condominio La Morelia:

CONDOMINIO LA MORELIA INTERVENCIÓN ANTROPOGÉNICA EN PROYECTOS DE OBRA.		
La Morelia 2017	La Morelia 2012	La Morelia 2007

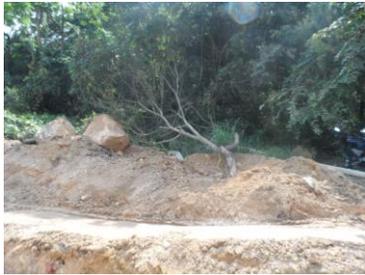
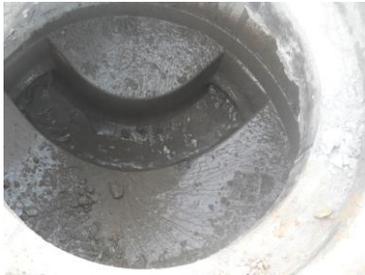
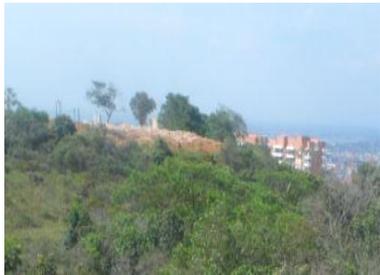
CONDOMINIO LA MORELIA.		
Árbol intervenido en franja	Vertimiento irregular de potasa de cemento	Disposición de tierra removida

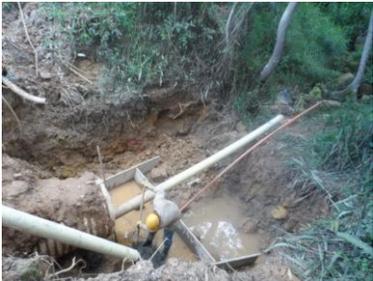
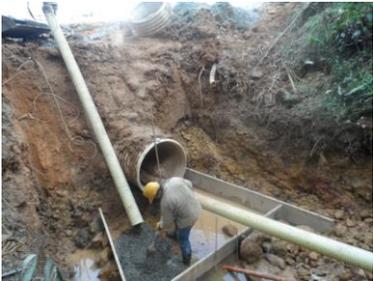
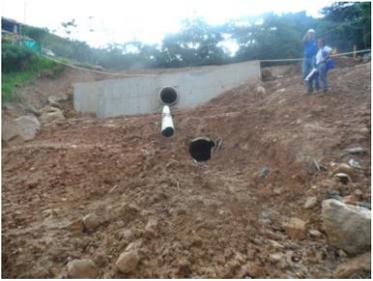
CONDOMINIO LA MORELIA.		
Afectación del cauce de la Quebrada Santa Isabel, sin los respectivos permisos ambientales

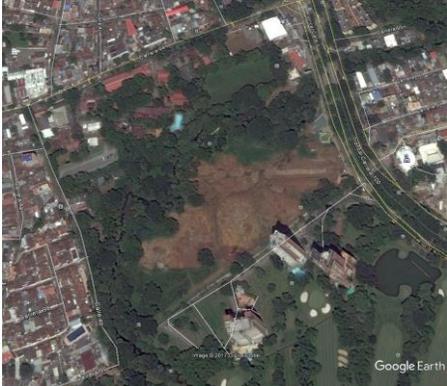
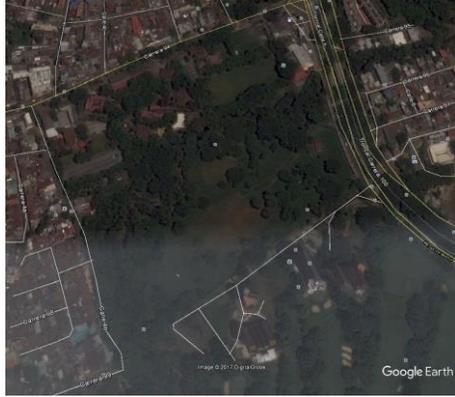
Anexo No. 3 PROYECTO CENTRO COMERCIAL QUINTA SUR – CONDOMINIO PRATI

CENTRO COMERCIAL QUINTA SUR CONDOMINIO PRATI INTERVENCIÓN ANTROPOGÉNICA EN PROYECTOS DE OBRA.	
Centro Comercial Quinta Sur – condominio Prati 2016	Centro Comercial quinta Sur –condominio Prati 2015

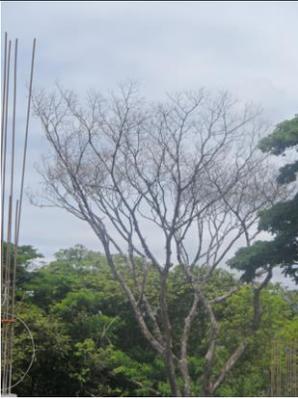
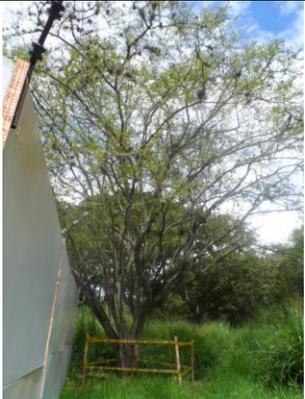
CENTRO COMERCIAL QUINTA SUR CONDOMINIO PRATI			
Samán trasladado en mal Estado fitosanitario	compensación en franja en mal Estado fitosanitario	Árboles a conservar afectados por el cerramiento de la obra.

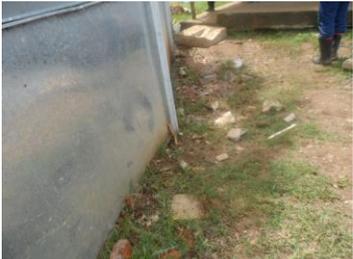
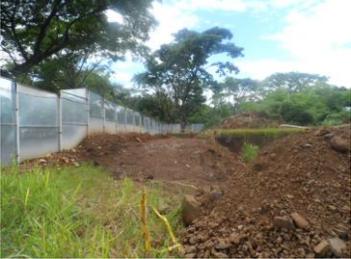
CENTRO COMERCIAL QUINTA SUR CONDOMINIO PRATI		
Afectaciones dentro de la franja forestal protectora

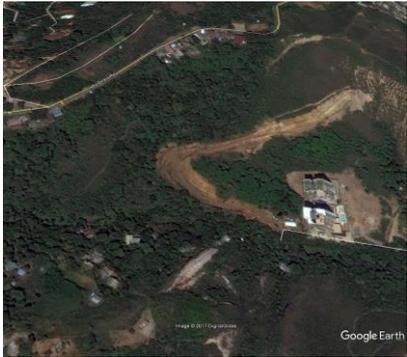
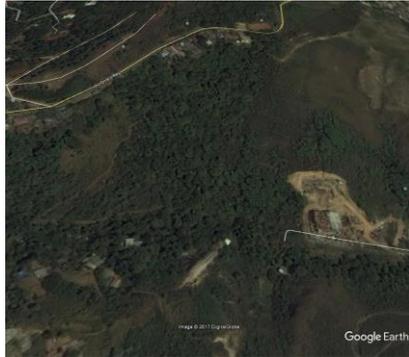
Anexo No. 4 PROYECTO SANTA BARBARA

SANTA BARBARA - INTERVENCIÓN ANTROPOGÉNICA EN PROYECTOS DE OBRA.	
Proyecto Santa Bárbara 2016	Proyecto Santa Bárbara 2015

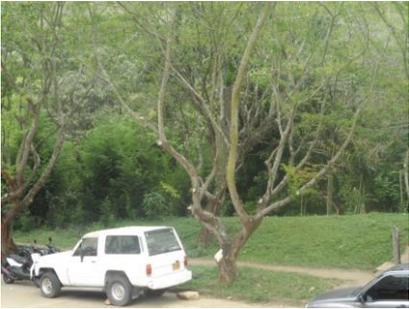
PROYECTO SANTA BARBARA		
Intervención arbórea sin los respectivos permisos

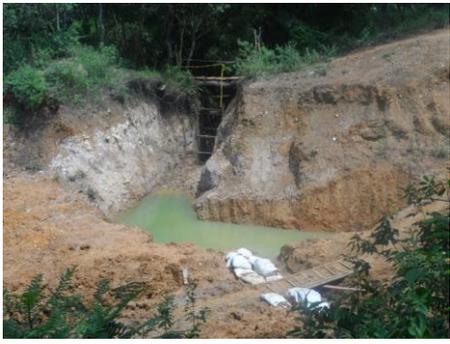
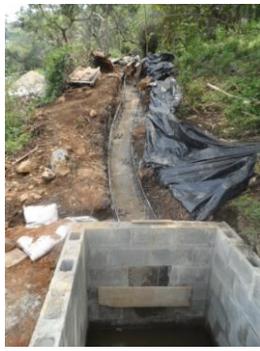
PROYECTO SANTA BARBARA		
Acequia sin determinación de franja	Ocupación de cauce e intervención de franja	Construcción canales de agua lluvia

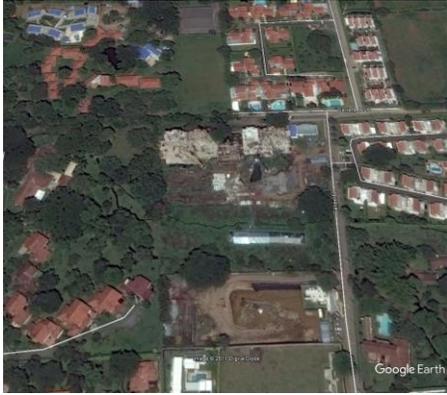
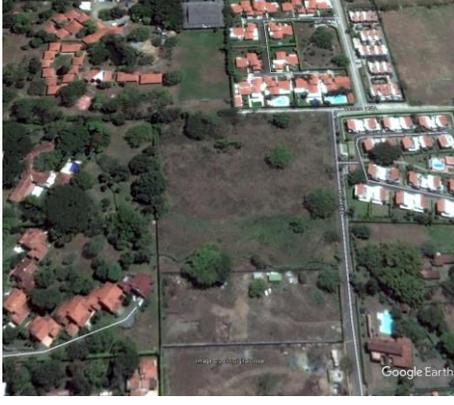
Anexo No. 5 PROYECTO CONDOMINIO NATUREZZA

CONDOMINIO NATUREZZA	
Proyecto Condominio NATUREZZA 2016	Proyecto Condominio NATUREZZA 2012

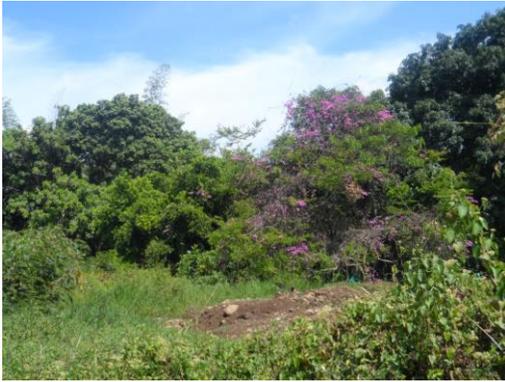
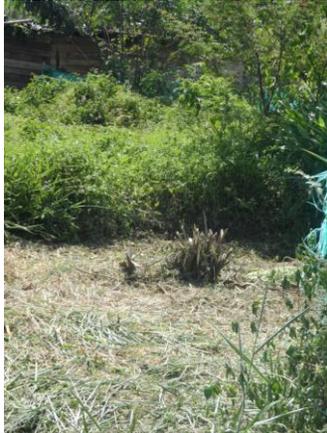
CONDOMINIO NATUREZZA	
Deposito de material removido en zona de franja forestal	Intervención arbórea dentro de franja forestal

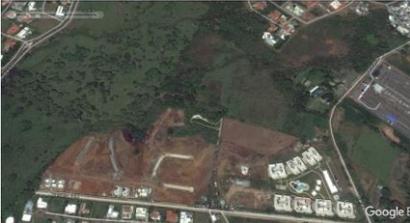
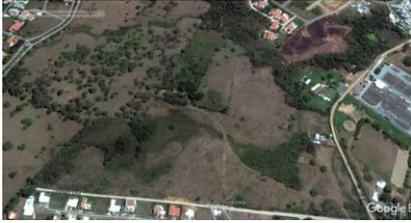
Anexo No. 6 PROYECTO CONDOMINIO GAUDI

En el proyecto Condominio Gaudí de los cuatro drenajes registrados que conforman la quebrada Guali, (de los cuales dos nacen en este predio) y finalmente vierten al Zanjón del Burro, solo se evidenció el drenaje No. 2, los demás drenajes les fue desviado totalmente su cauce mediante tubería enterrada sin autorización alguna, igualmente se secó un pequeño humedal existente en dicho predio. Ante estas situaciones CVC les tiene un proceso sancionatorio en curso, no obstante, a la fecha la obra sigue en ejecución, no se ha restablecido el daño causado y se continúa realizando una mayor intervención ambiental, generando la apropiación indebida de áreas correspondientes a franjas forestales protectoras, disminución del caudal de la Quebrada Guali y Río Lili; afectación negativa de la biodiversidad (Flora y fauna). Ver Anexo No. 6.

CONDOMINIO GAUDI -INTERVENCIÓN ANTROPOGÉNICA EN PROYECTOS DE OBRA.		
Gaudí 2016	Gaudí 2012	Gaudí 2002

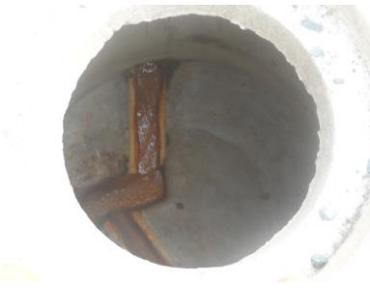
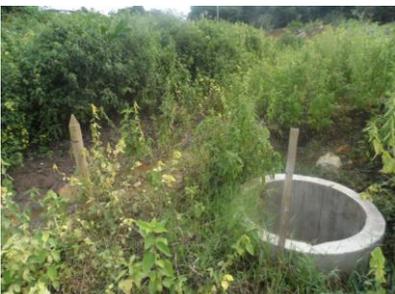
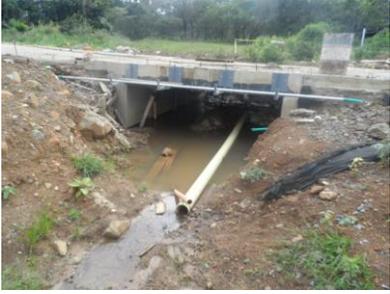
CONDOMINIO GAUDI		
Cámara con flujo constante de agua limpia en temporada seca	Cámara con tubería que desvía cauces	Puente sobre cauce

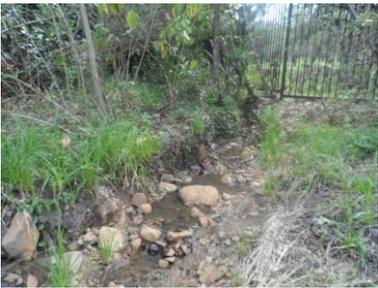
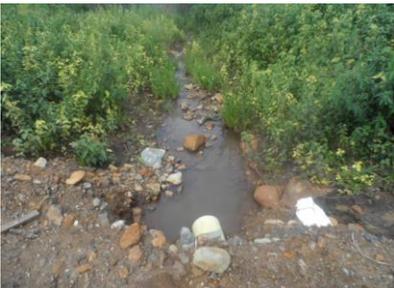
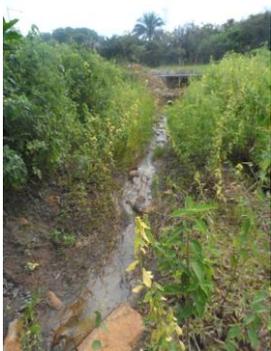
CONDOMINIO GAUDI		
Cerramiento de la obra sobre la franja forestal protectora	Presunta desviación de cauce	Puente sobre cauce

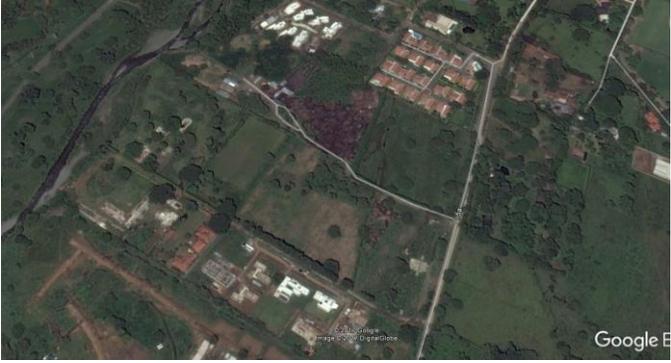
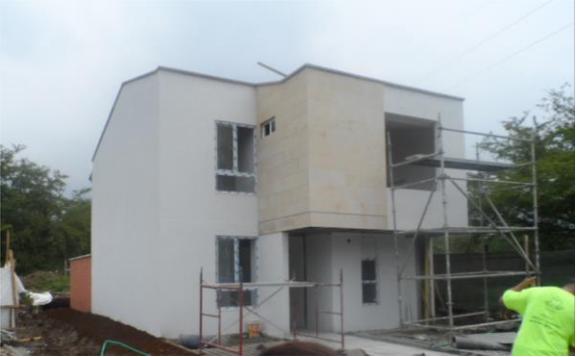
Anexo No. 7 PROYECTO CONDOMINIO BATIK

CONDOMINIO BATIK	
Proyecto Condominio Batik 2016	Construcción casa modelo sin permisos

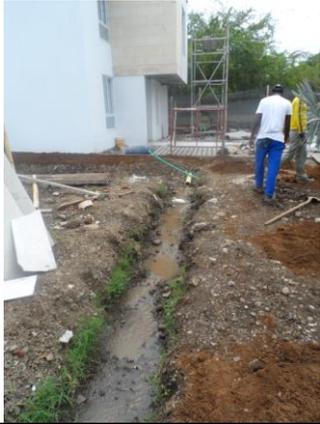
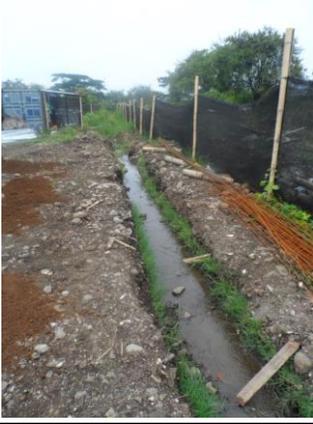
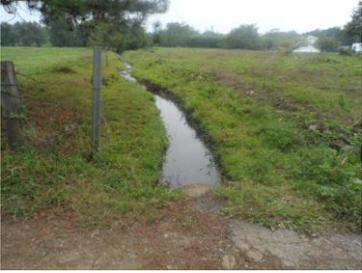
CONDOMINIO BATIK		
Casa modelo e intervención de franja y cauce	Derivaciones del río Pance que afectan el predio
