ACTA No. 4182.010.26.1.1	FECHA:	03/sep/2020
	HORA INICIAL:	09:30 am
	HORA FINAL:	11:00 am
OBJETIVO: Realizar tercer foro de auditorías visibles cierre contrato tanques Pichindé, Vallejo y Acueducto La Gloria	LUGAR: Salón Madera –Centro Cultural

Cierre contrato de obra No. 4182.010.26.1.382-2019, tanques Pichindé, Vallejo y Acueducto La Gloria.

FORO FINAL DE AUDITORES VISIBLES DEL CONTRATO NO. 4182.010.26.1. 382 -2019, CUYO OBJETO ES “REALIZAR OBRAS DE MEJORAMIENTO DE ACUEDUCTO EN EL TANQUE VALLEJO, TANQUE PICHINDÉ, Y HACIENDA LA GLORIA DE LA ZONA RURAL DEL MUNICIPIO DE SANTIAGO DE CALI”

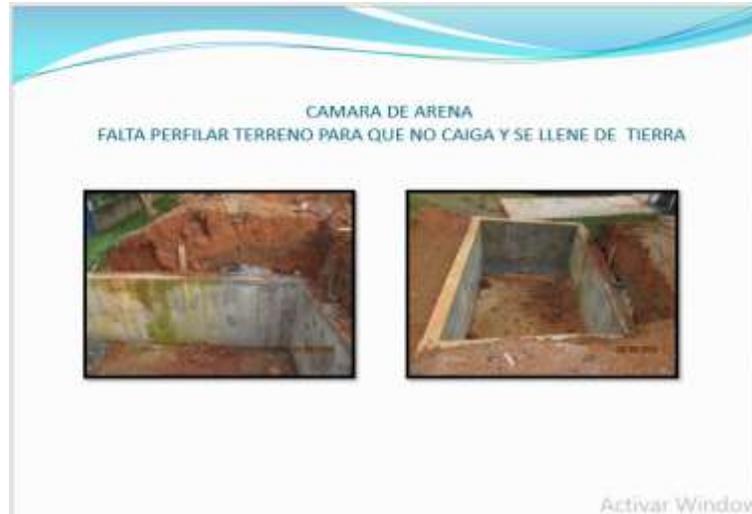
No se construyó ningún tipo de escalares para acceder al interior del tanque, para lo cual la comunidad manifiesta que se construya una lo más pronto posible, la cámara de válvula si cuenta con una escalera de acceso.

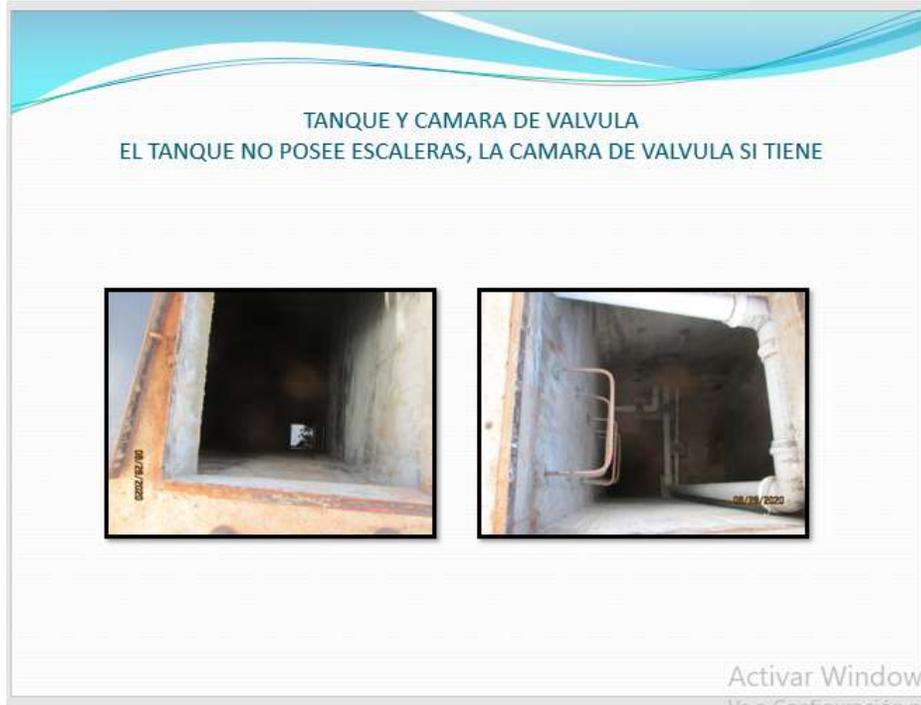
La tapa de la cámara de lavado se encuentra rodeada de maleza.

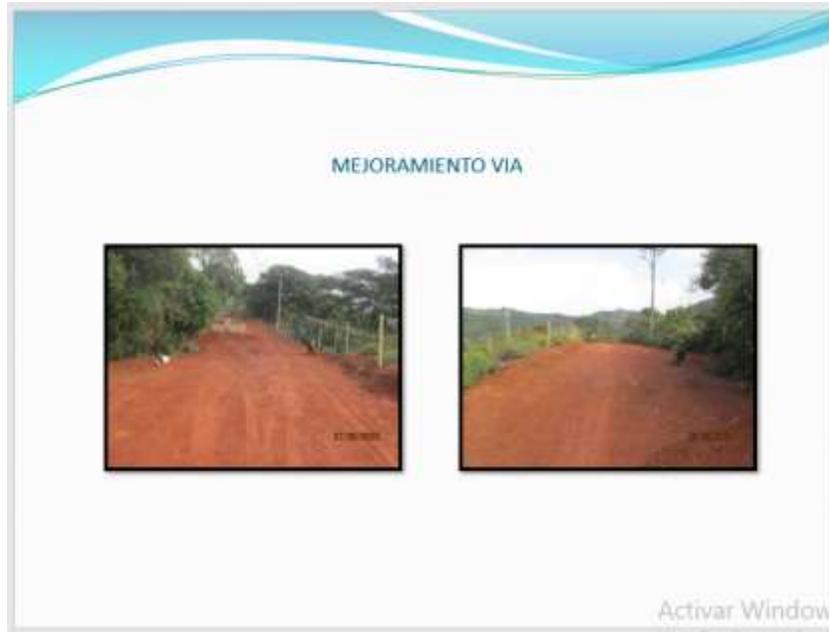
Solamente se realizo la instalacion de 100 mts de tuberia de 2" y 4", hasta el momento el tanque recién construido no se encuentra conectados con el resto del sistema.

<p>Se realizó la instalación de 100 mts de tubería de 2" y 4", hasta el momento el tanque recién construido no cuenta con las instalaciones de las conexiones a la tubería de riego existente.</p>	<p>La conexión que se tiene proyectada es entre el tanque de almacenamiento y la red de distribución.</p>

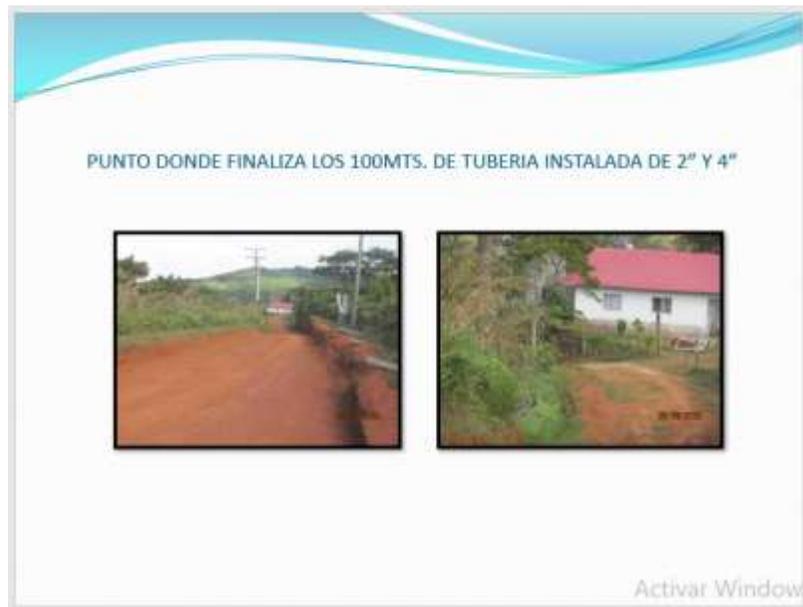
Este tramo de via es muy transitado por cuatrimotos y motocros y debido a que no se realizo un cerramiento alrededor del tanque para protegerlos, dichos vehiculos se paseaban por encima del tanque construido pudiendo afectar su estructura o causando algun daño en el interior del tanque, fue por esta razon que achuapichinde decidio realizar un cerramiento de proteccion con alambres de puas.

<p>La vía de acceso quedó bien conformada, sin embargo, no se realizó el cerramiento de protección del tanque que se tenía previsto, por lo anterior, fue necesario realizar un cerramiento provisional por parte de la comunidad, ya que en este tramo de vía transitan cuatrimotos y</p>	<p>El Ingeniero Álvaro Loaiza, determinar que se incluirán en el presupuesto de la unidad las obras faltantes para el funcionamiento del tanque de almacenamiento</p>

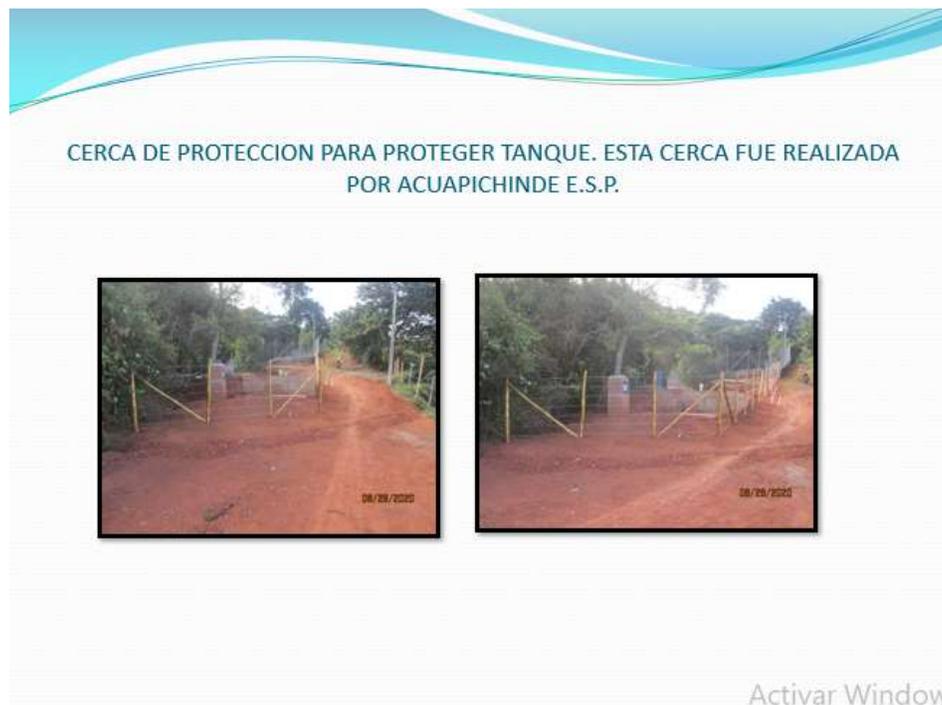
Se evidencia el mal estado en que se encuentra el camino alrededor del tanque, esto es debido a la falta de cunetas y andenes perimetrales que se debieron de haber construido durante la obra.
